Stranderosionskartering av Öland

SGU, SGI, Länsstyrelserna Kalmar, Blekinge, Gotland

Jonas Ising

Projektet är genomfört som en del av
Regional kustsamverkan Sydost

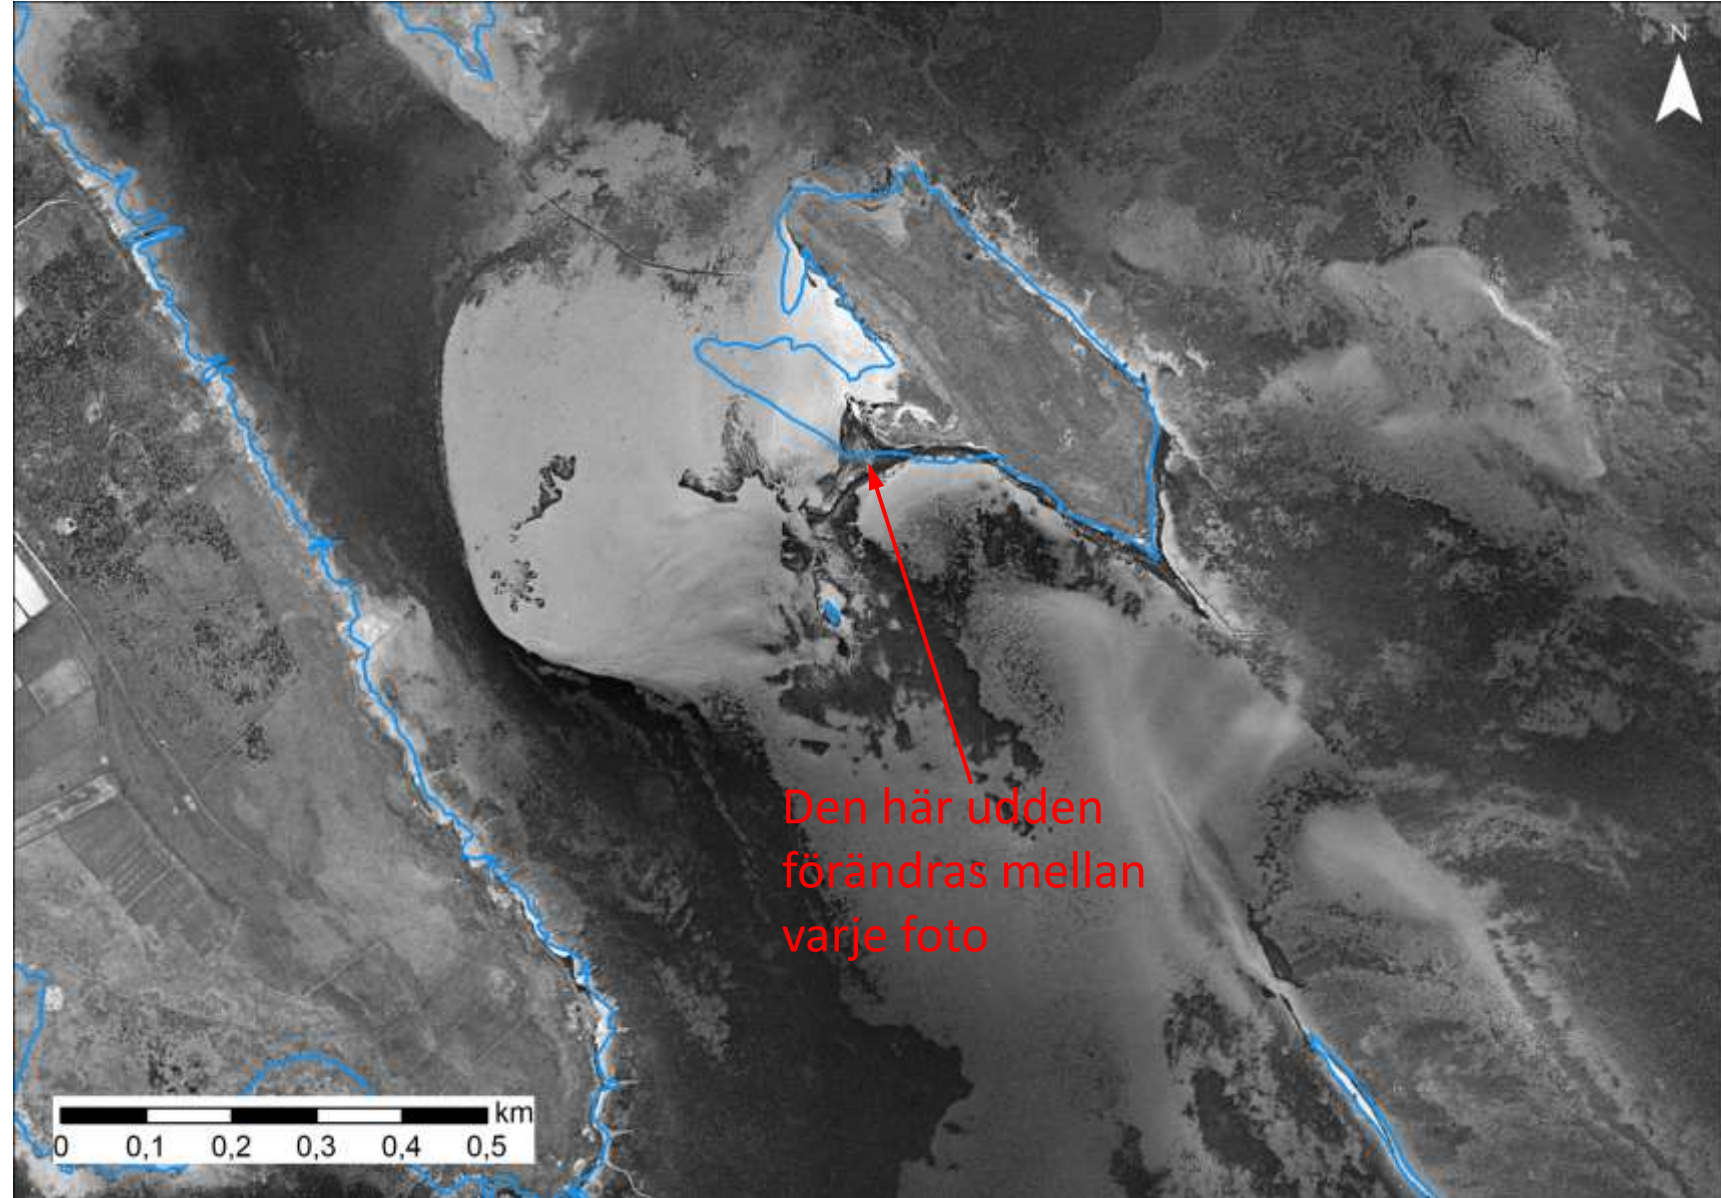
Exempel på
en dynamisk
strand

Den här udden
förändras mellan
varje foto

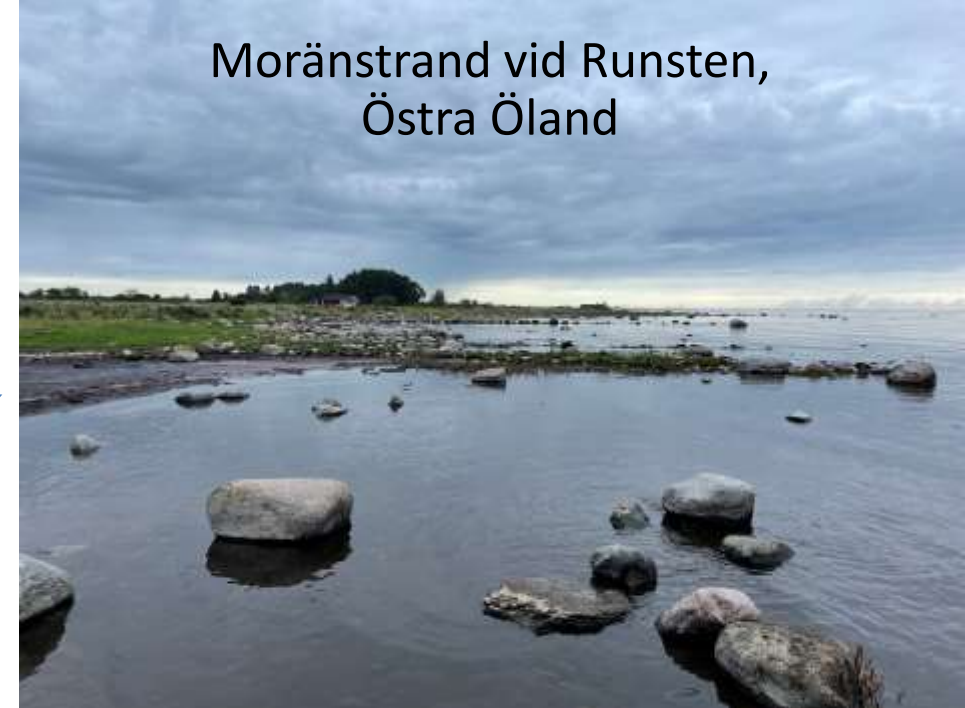
Moränstrand vid Runsten,
Östra Öland

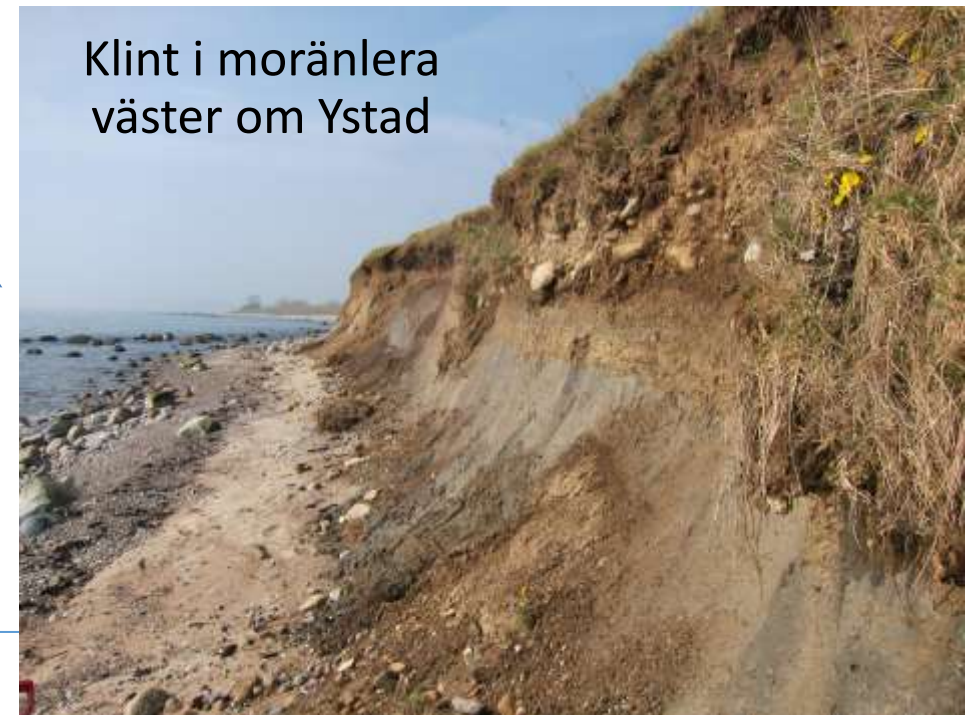
Klint i moränlera
väster om Ystad

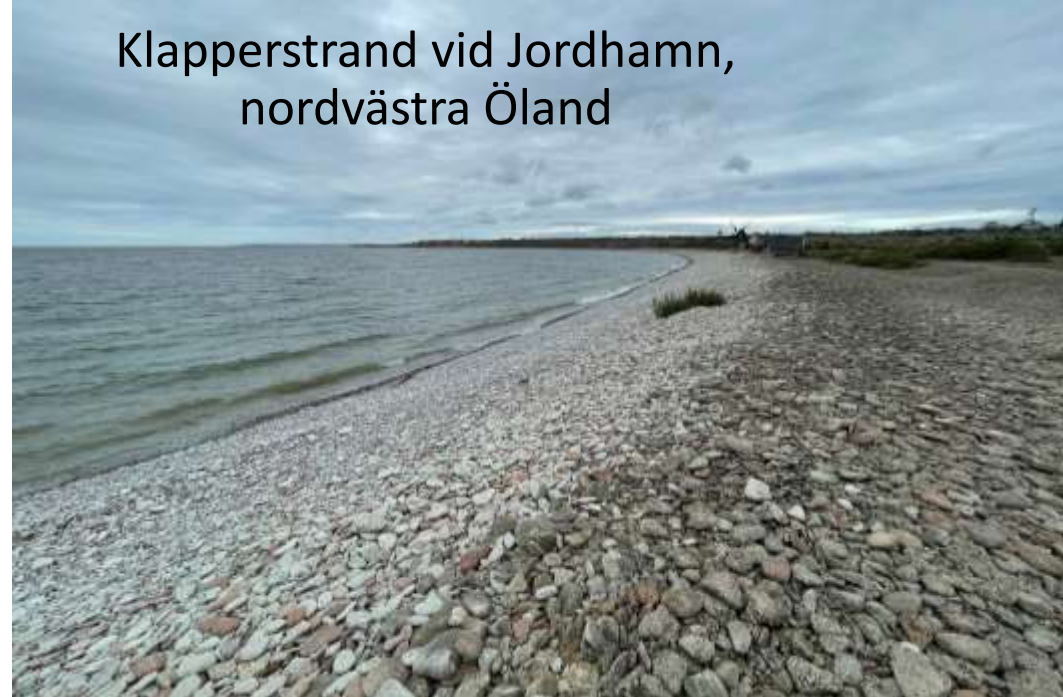
Klapperstrand vid Jordhamn, nordvästra Öland

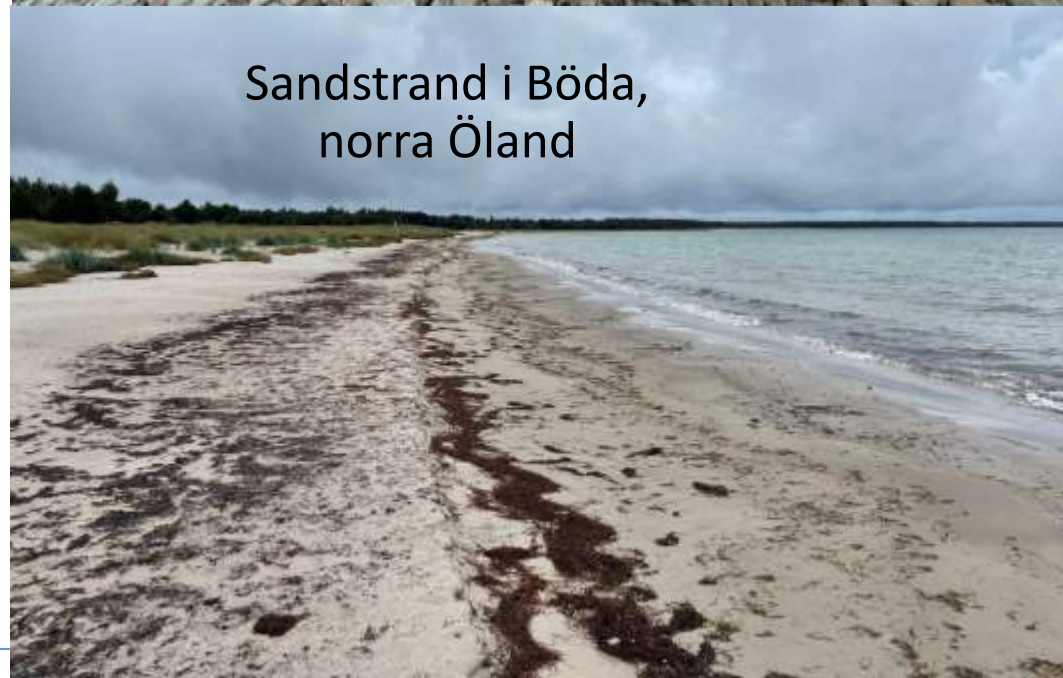
Sandstrand i Böda, norra Öland

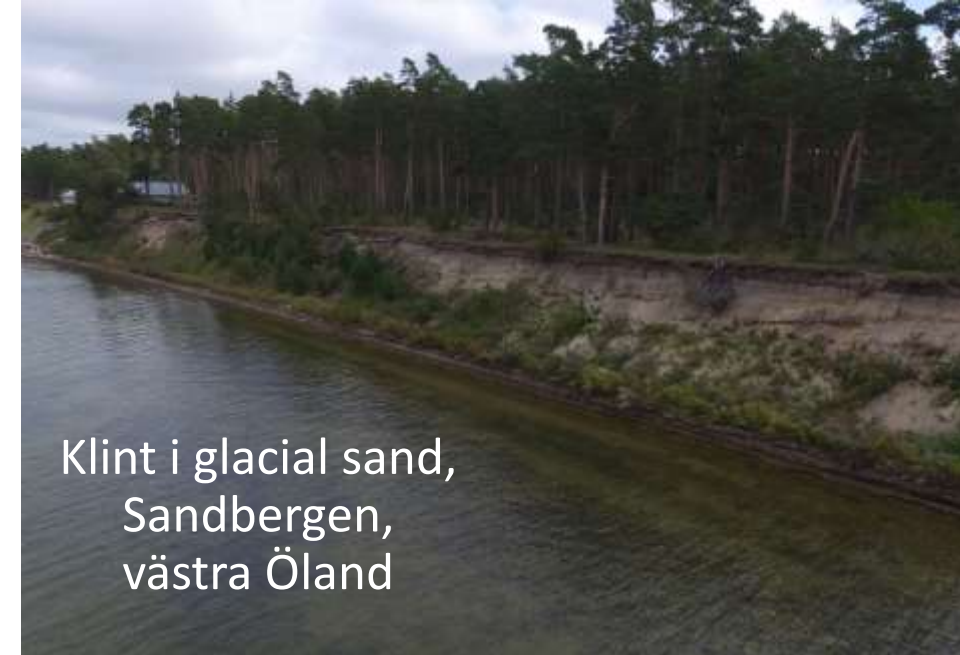
Klint i glacial sand,
Sandbergen,
västra Öland

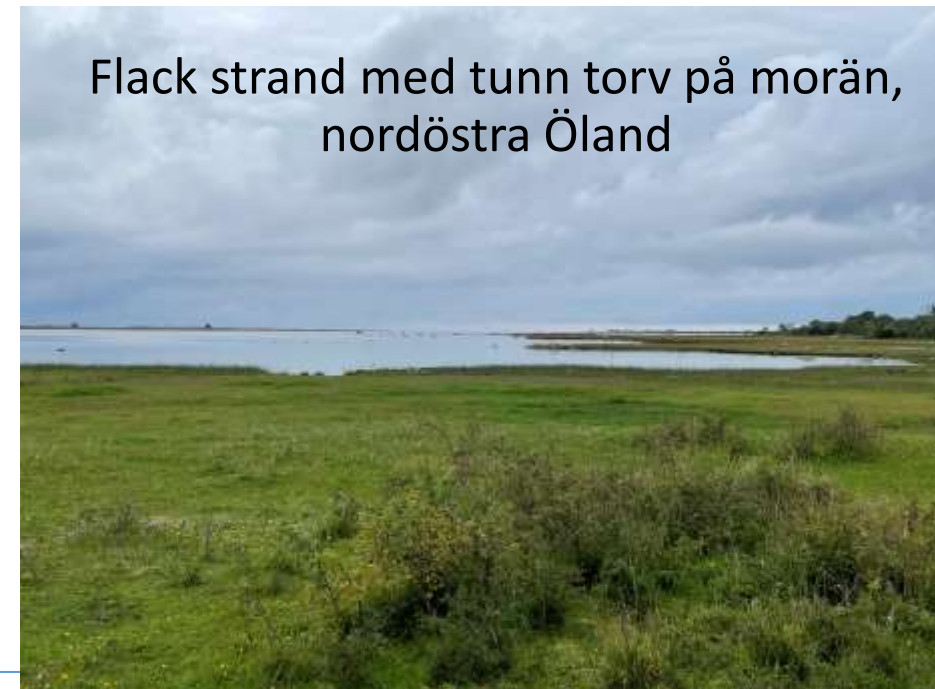
Flack strand med tunn torv på morän,
nordöstra Öland

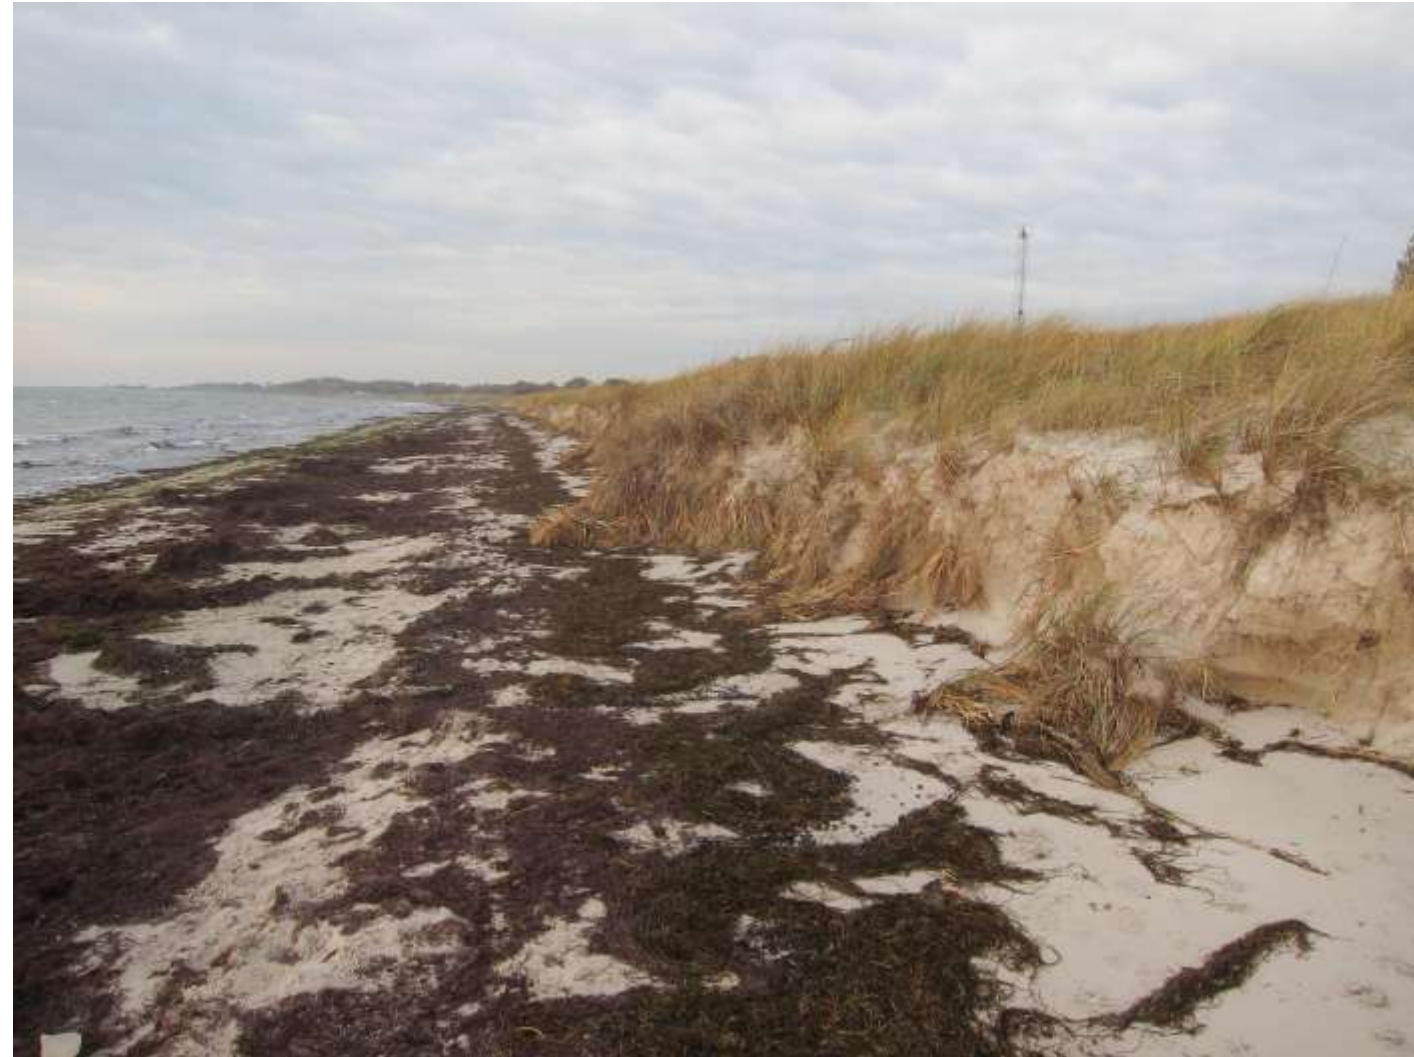
Sandstrand

- Strand med ackumulation
- Strand med växelvis erosion/ackumulation men i huvudsak i balans
- Strand med betydande nettoerosion

Dynamiska stränder som kan erodera plötsligt men också byggas på.

En del stränder eroderas på höst-vinter och byggs på sommartid.

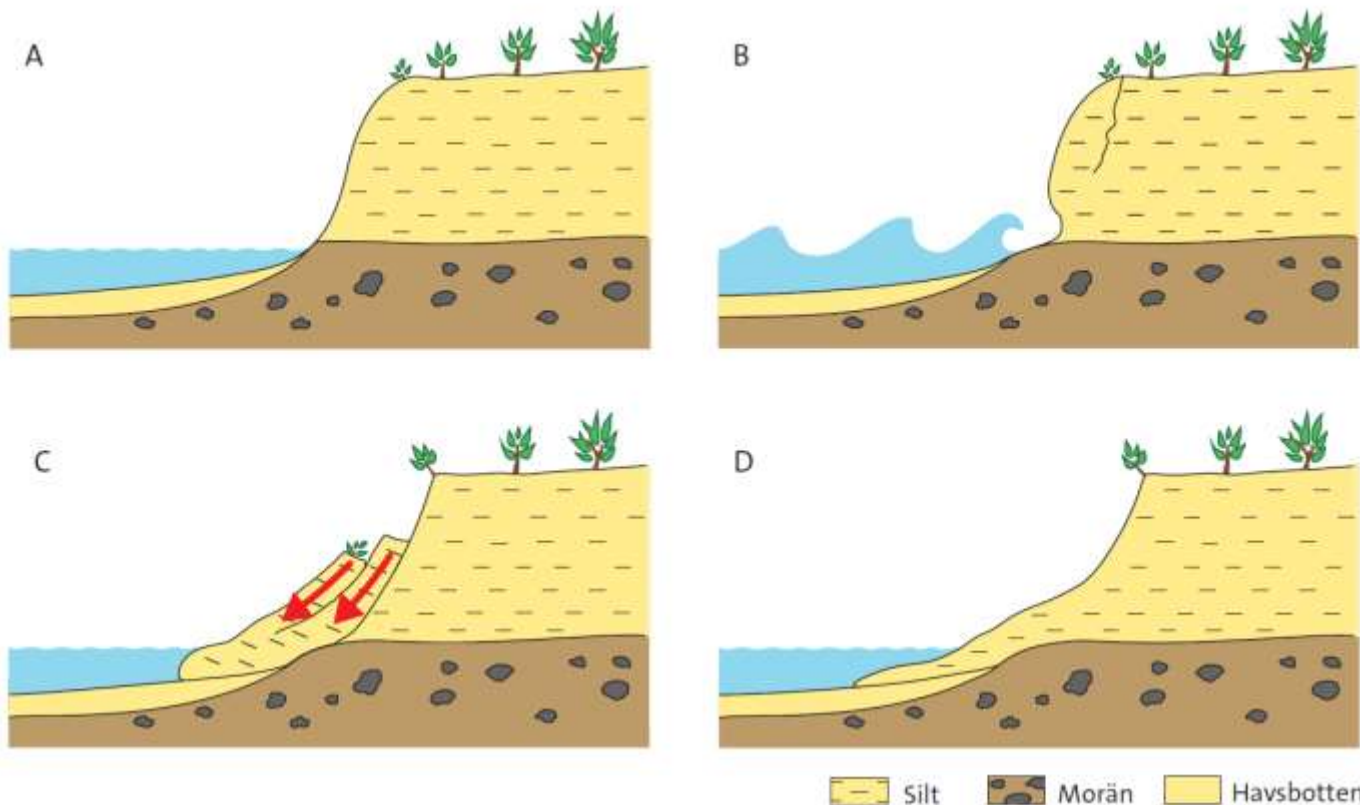
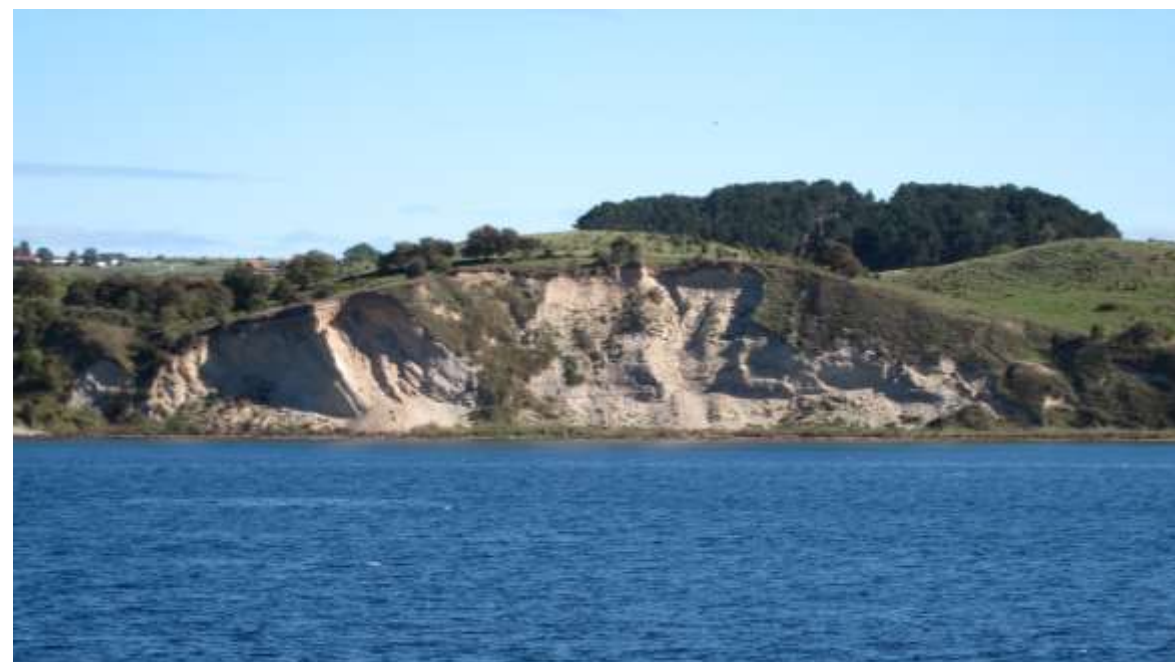
Klint

kan utbildas i både berg och jord, markyta tydligt högre än havsyta; strandplan sand, grus, sten och block

Jordarten varierar ofta på djupet, så det är inte alltid relevant vilken jordart som är i grundlagret på jordartskartan. Har det skett ras finns det oftast en ras- eller skredkänslig jordart på djupet.

Erosionen är oåterkallelig men strandlinjen flyttas tillfälligt ut en bit efter ett ras.
